Estudo de durabilidade em ambiente marítimo de blocos de concreto com adição de fibras de aço

Alessandra Vieira Migliorini¹; André Tavares da Cunha Guimarães²; Bianca Pereira Moreira Ozório³; Maisson Tasca⁴

RESUMO:

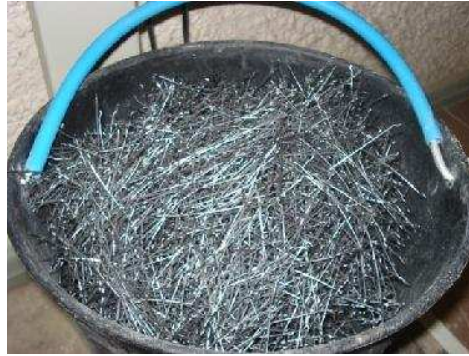
Foi utilizada no estudo uma única fibra de aço com ancoragem em gancho. De formato longitudinal igual a 60 mm, uma seção transversal de 0,75 mm e fator de forma de 80.

Figura 3 – Fibras de aço utilizadas no ensaio.

A fibra de aço é da marca Harex KSF 60 / 0,75 produzida pela Vulkan do Brasil Ltda.

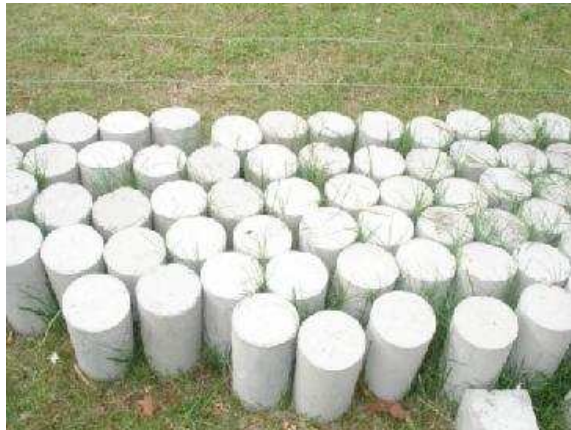
Para este ensaio, os corpos-de-prova foram submetidos a intempéries expostos no Campus Cidade da Universidade Federal do Rio Grande – FURG, no qual foram feitos ensaios para a verificação da sua resistência após 90 e 730 dias de concretados.

Figura 4 – Estocagem dos corpos-de-prova expostos a intempéries.

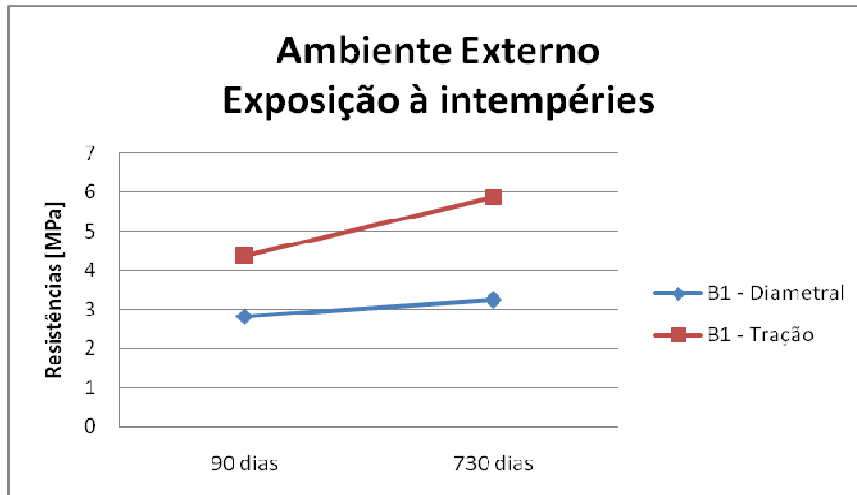
Figura 6 – Análise das resistências dos corpos-de-prova expostos ao ambiente marítimo.

De acordo com o gráfico apresentado e considerando as médias obtidas, pode-se notar que a resistência à compressão diametral aumentou em 14,84% no intervalo de 640 dias e a resistência à tração na flexão obteve um acréscimo de 34,02% para o mesmo período. Não foi verificado, em momento algum, perdas de resistência com os corpos-de-prova com adição de fibras de aço e 1% de NaCl na massa do concreto, quando sujeitos à exposição ao ambiente marítimo.

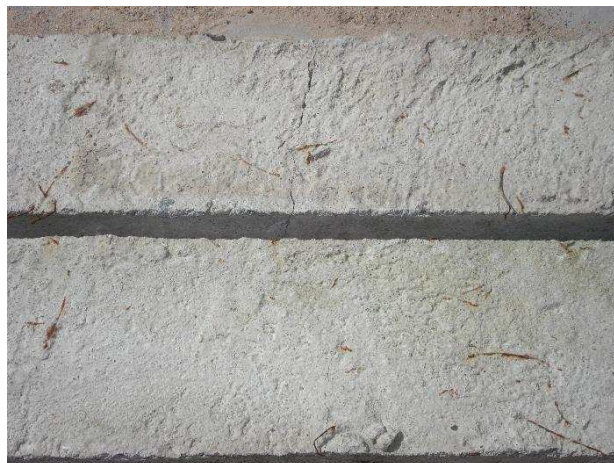
Figura 7 – Análise visual do corpo-de-prova exposto à intempéries.

Com a análise visual realizada nos corpos-de-prova, pode-se verificar uma pequena quantidade de manchas providas da oxidação das fibras de aço. Estas manchas, por serem em

pequenas quantidades e somentes superficiais foram absorvidas pela rede de poros do concreto.

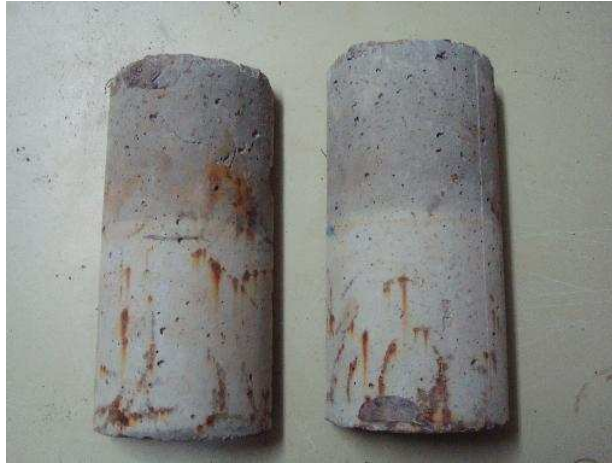
Figura 9 – Análise das manchas em cp sujeito ao ensaio de compressão diametral.

Conforme a Fig. 9 apresentada, pode-se constatar que a quantidade maior de manchas providas da oxidação das fibras de aço encontrou-se na zona em que o corpo-de-prova não estava sujeito a ação de molhagem e secagem, e sim, a parte que ficou fora da água.

Embora a pigmentação por ferrugem ter sido aparentemente o dobro no ambiente interno, esta não comprometeu a resistência do concreto. Para o mesmo concreto analisado em diferentes ambientes, pode-se constatar que os corpos-de-prova expostos à intempéries não sofreram com as condições climáticas e, os CP’s armazenados em laboratório, em constantes ensaios de imersão em cloreto de sódio à 3% e secagem no mesmo local, não depreciaram tanto na sua durabilidade e resistência.

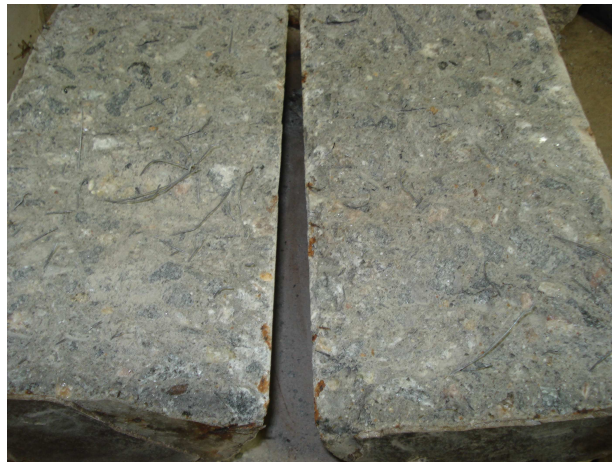
Figura 10 – Análise visual da situação das fibras de aço no interior do concreto.

De acordo com a figura acima (Fig. 10) foi possível analisar que no interior dos corpos-de-prova analisados não se obteve manchas de oxidação – sendo estas somente superficiais, não comprometendo assim, a resistência do bloco.

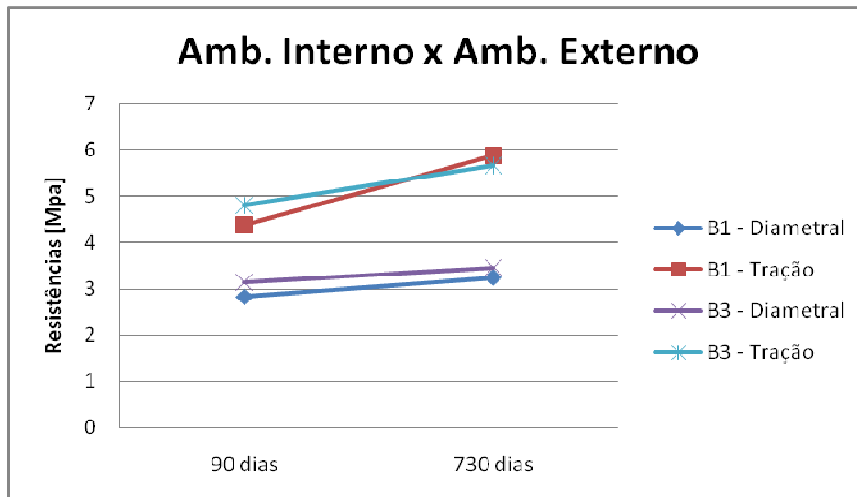
Figura 11 - Comparação dos ensaios de compressão diametral e tração na flexão aos 90 e 730 dias em ambiente interno e externo

Analisando o gráfico acima, para os 90 dias de ensaio, com relação a análise por compressão diametral, pode-se verificar um aumento na resistência de 11,31% do ambiente interno para o externo. Já aos 730 dias de ensaio, esta resistência ficou 6,46% superior também no ambiente interno “controlado”.

Para o ensaio de tração na flexão, aos 90 dias, o ambiente interno obteve um acréscimo na resistência de 9,82% com relação ao ambiente externo. Porém, para os 2 anos de ensaio, o ambiente externo obteve acréscimo de 3,58% em relação aos ensaios de “secagem e molhagem” semanais.

A Fig. 11 apresenta os resultados comparativos entre o ambiente externo e interno.
